NISTIR 6867

Manual de Evaluación Sísmica y de Huracanes de Edificios Existentes de Hormigón para la República Dominicana

Laboratorio de Investigación de Edificios e Incendios
Instituto Nacional de Normas y Tecnología (NIST)
Gaithersburg, MD 20899

Abril de 2002

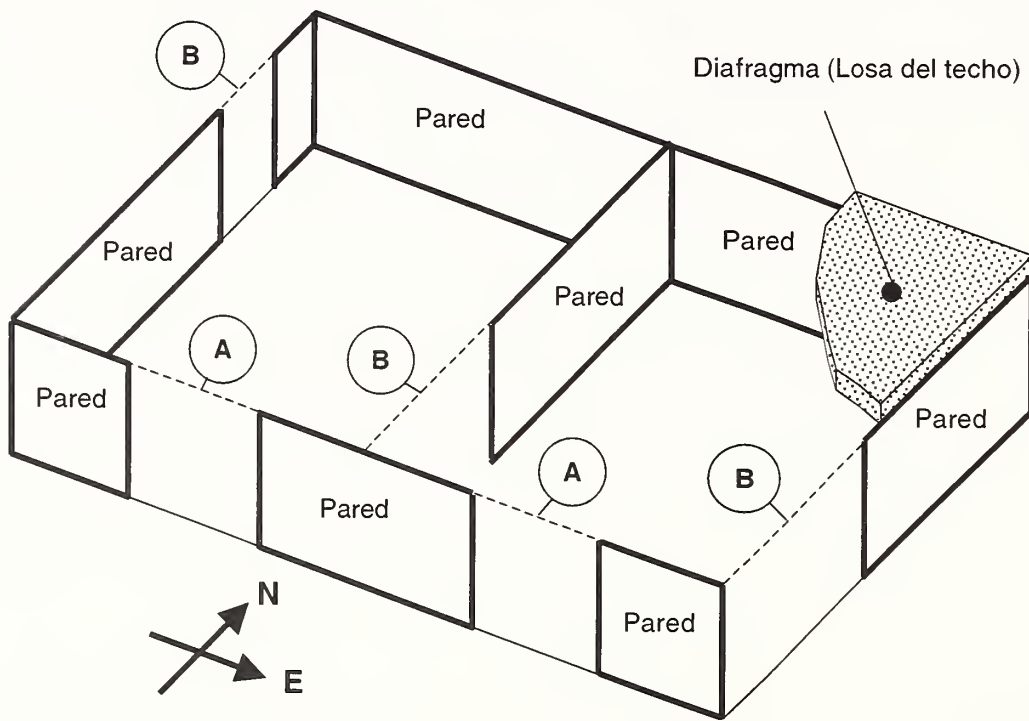
Figura 1.2 Diafragma y Sistema Colector

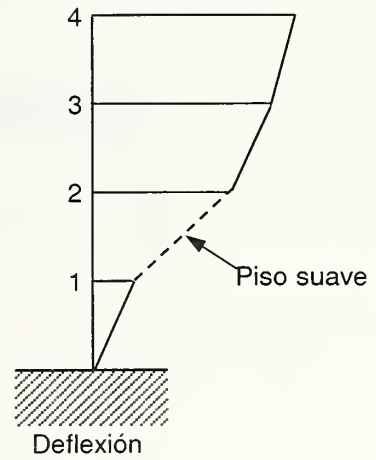
Figura 3.4 – Piso suave

las columnas están controladas en la flexión, la resistencia del cortante es la cortante correspondiente. Los pisos débiles (flexibles) se encuentran generalmente en donde existen las discontinuidades verticales, o en donde se han reducido el tamaño o el refuerzo de los miembros. Es necesario calcular las resistencias del piso y compararlas. La deficiencia que generalmente hace un piso débil es una resistencia inadecuada de las columnas del pórtico. El resultado de un piso débil (flexible) es una concentración de la actividad inelástica que puede resultar en el colapso parcial o total del piso. Un piso débil (flexible) es particularmente serio cuando se usa un factor de modificación de respuesta grande (R).

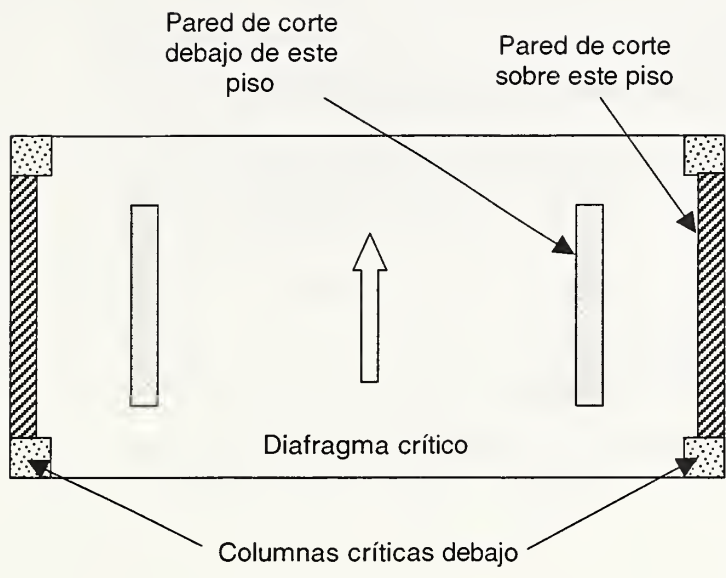
Figura 3.8—Discontinuidad vertical fuera del plano

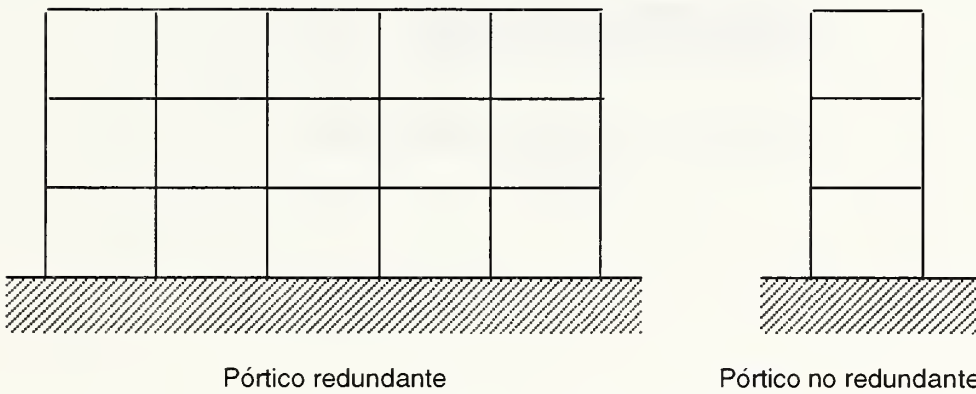
Figura 3.13 – Redundancia a través de una línea del pórtico de momento

La redundancia es una característica fundamental de los sistemas de resistencia a fuerzas laterales con un comportamiento sísmico superior. La redundancia en la estructura asegurará que si un elemento en el sistema de resistencia a fuerzas laterales falla por cualquier razón, existe otro elemento presente que puede proveer resistencia a la fuerza lateral. La redundancia también provee múltiples ubicaciones para una fluencia potencial, distribuyendo la actividad inelástica en la estructura y mejorando la ductilidad y disipación de la energía. El edificio debe estar provisto de un sistema de redundancia de manera que la falla de un solo miembro, conexión o componente no afecte adversamente la estabilidad lateral de la estructura. En estructuras sin redundancia, todos los componentes deben permanecer operativos para que la estructura retenga su estabilidad lateral. Las características típicas de la redundancia incluyen líneas múltiples de resistencia para distribuir la fuerza lateral uniformemente por toda la estructura, y múltiples vanos en cada línea de resistencia para reducir las demandas cortantes y axiales en cualquier elemento (Fig. 3.13).

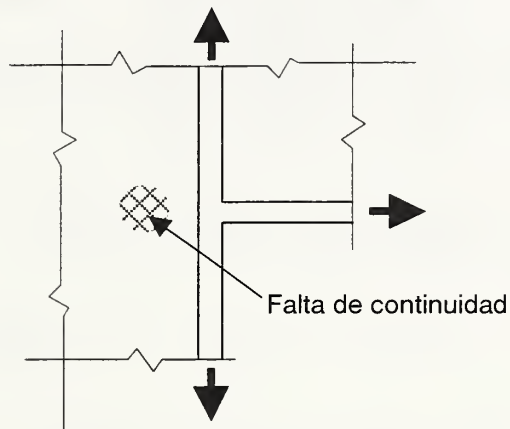
Figura 3.17 – Esquinas re-entrantes

Los diafragmas con irregularidades de la planta tales como extensiones de alas, intercalaciones en el plano, o configuraciones de forma E-, T-, X-, L-, o C- tienen esquinas re-entrantes en donde se pueden desarrollar fuerzas comprensivas (Fig. 3.16). El diafragma puede no tener suficiente resistencia en las esquinas re-entrantes para resistir las fuerzas de tensión. El daño local puede ocurrir (Fig. 3.17).

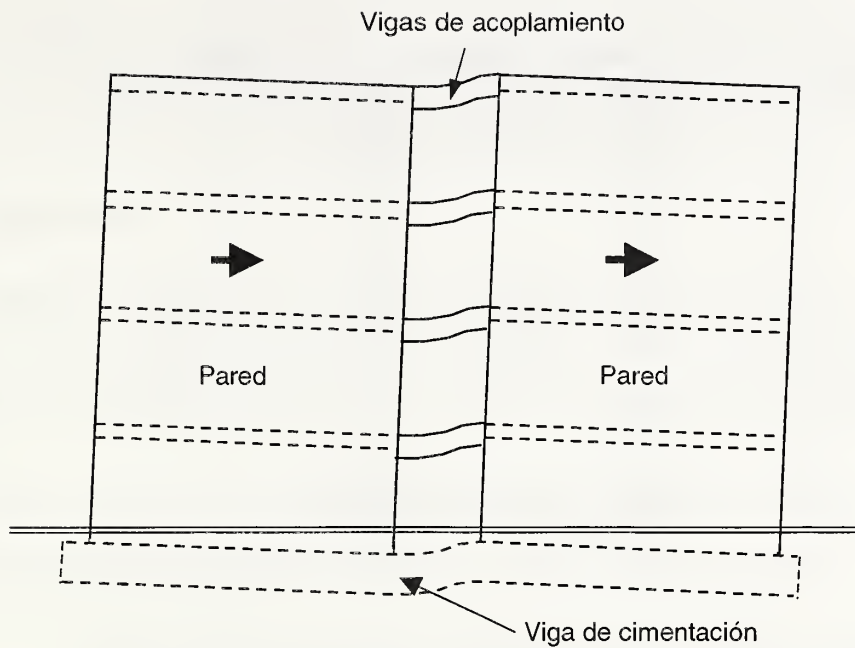
Figura 3.21- Paredes acopladas

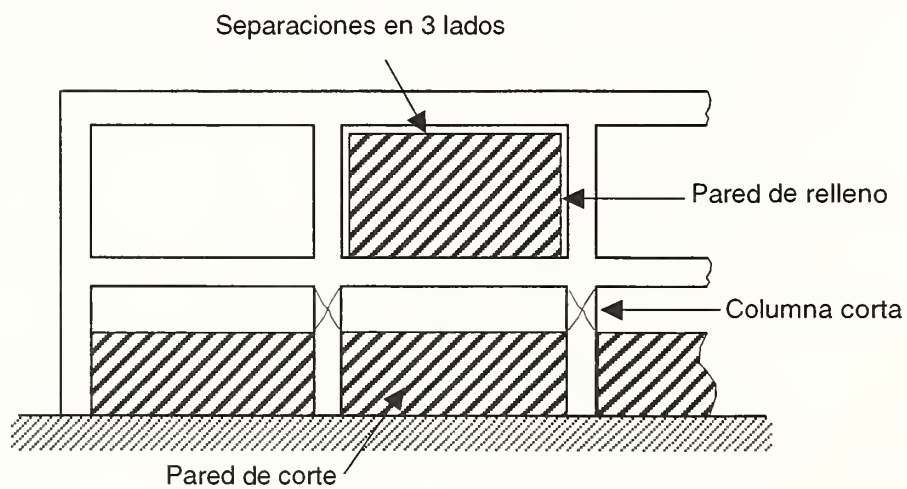
Figura 3.24 -Paredes de relleno

Las paredes de relleno discontinuadas ocurren cuando las aberturas de las ventanas de vanos y de ventilación están provistas entre el tope del relleno y el plafón inferior de la viga del pórtico. La porción de la columna sobre el relleno es una columna cautiva que puede atraer grandes fuerzas de corte debido a la rigidez aumentada referente a otras columnas (Fig. 3.24). Las paredes de relleno parcial también desarrollarán postes de compresión con componentes horizontales que son altamente excéntricos a las uniones columnas-vigas. Si no están detalladas adecuadamente, las columnas de concreto pueden sufrir un fallo de corte no dúctil que puede ocasionar un colapso parcial de la estructura.

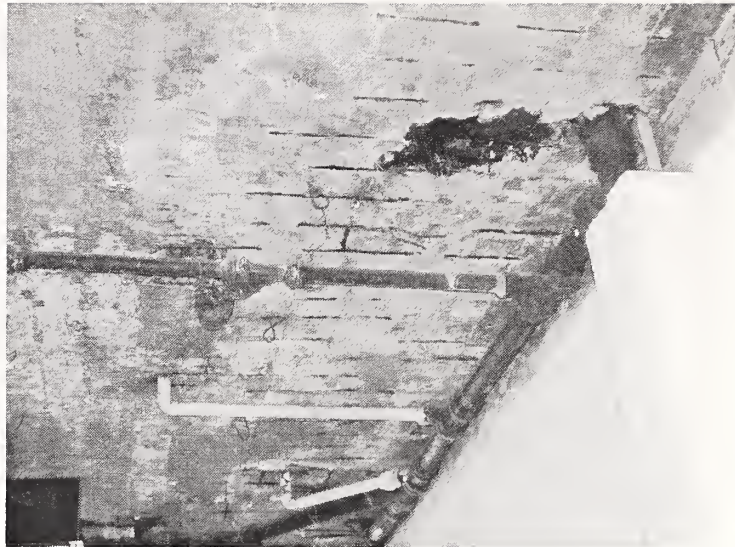
Losa del segundo piso extensamente deteriorada

Muchos refuerzos corroídos en la parte inferior de la losa. (véanse las fotos adjuntas).

1. No existen paredes que resistan las fuerzas laterales en la dirección transversal.
2. La parte inferior de la losa del segundo piso está extensamente deteriorada. Muchas de las varillas de refuerzo están expuestas a causa de la deslaminación del hormigón.
3. La losa de hormigón está en general en mala condición. La resistencia compresiva del hormigón debe de ser determinada usando muestras perforadas.
4. La condición de los cimientos debe de ser determinada. La estructura puede sufrir vuelco a causa de un fallo en la cimentación

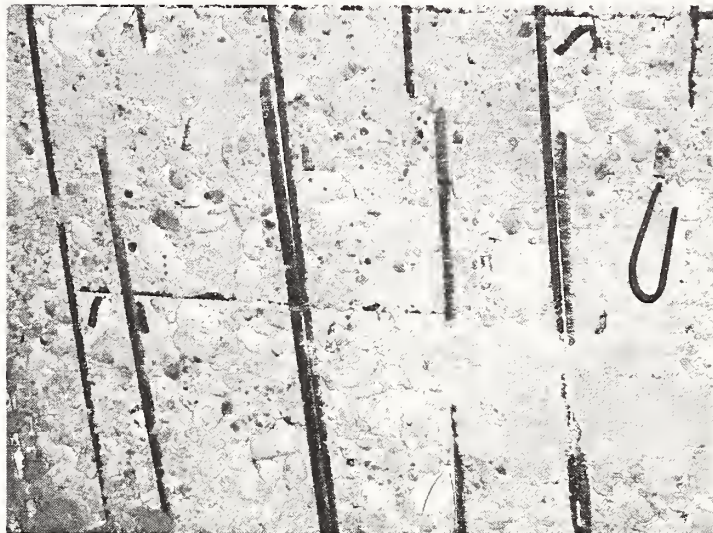
Parte inferior de la losa sin cubierta de hormigón. Refuerzo de acero expuesto

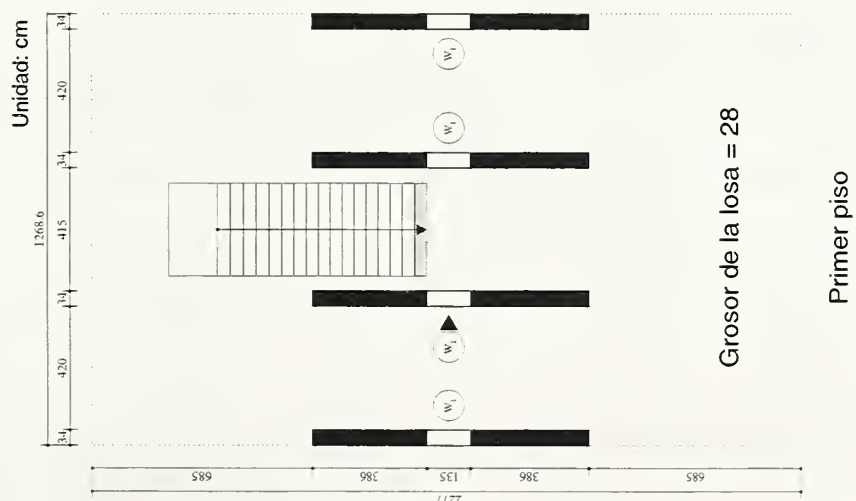
Figura G6 Planos de planta
